# Alta tecnología para restaurar los célebres ángeles músicos

► Los restauradores utilizan rayos infrarrojos y rayos X para averiguar qué tipo de afloración salina está dañando los frescos descubiertos en 2004 en la bóveda de la catedral

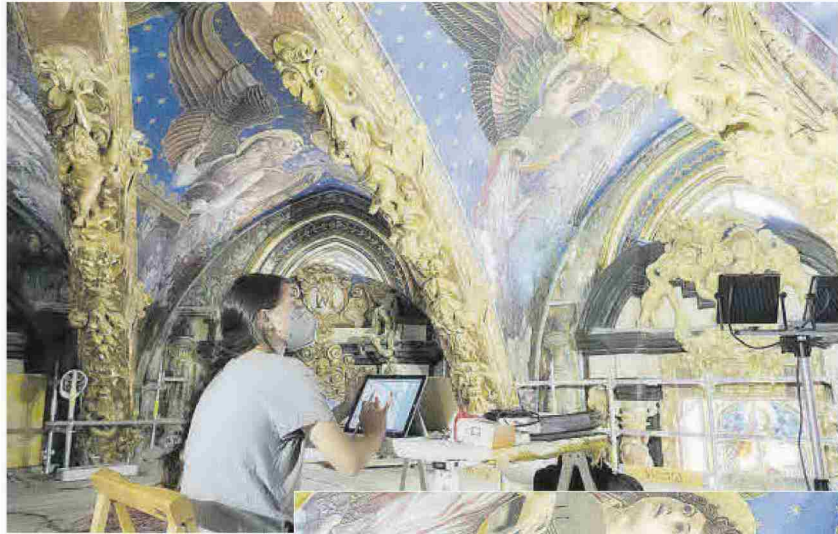
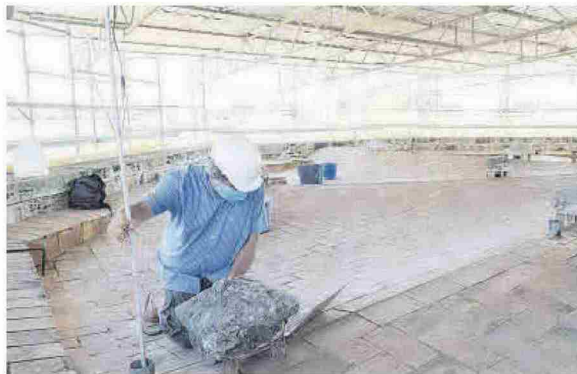
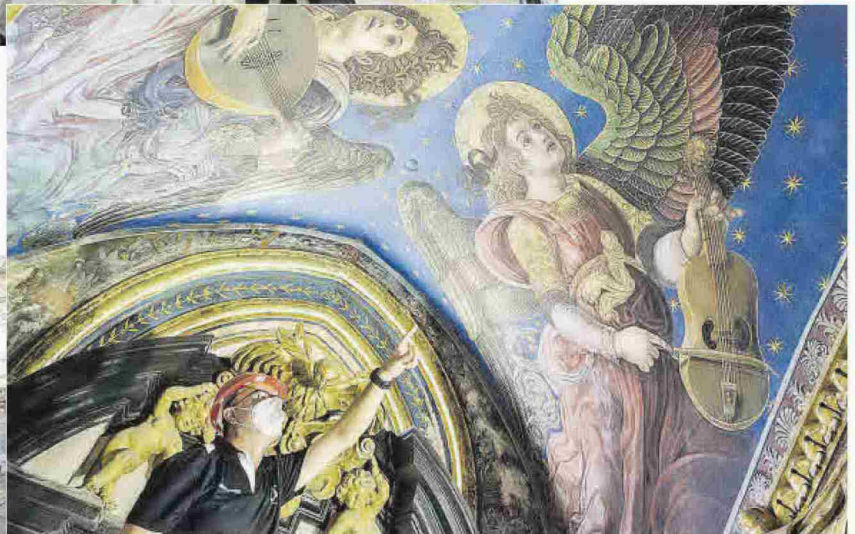
**Restauración.** Un equipo de jóvenes restauradores de la Facultad de Bellas Artes y físicos de la Universidad Politécnica de València están trabajando en la restauración de los frescos renacentistas de los ángeles músicos situados en la bóveda de la Catedral de València. Estas pinturas, que ahora se están restaurando, fueron encontradas en el año 2004 durante las obras llevadas a cabo en el altar mayor de la Seo.

El equipo multidisciplinar está trabajando en la fase de investigación para estudiar y valorar el problema que afecta a las pinturas murales de la catedral de València a través de una metodología basada en los últimos avances tecnológicos.
