La Universitat reforma los aularios tras los desprendimientos de las fachadas

La intervención supera los 1,3 millones y llega dos años después de que cayeran los primeros cascotes, lo que obligó a colocar redes protectoras

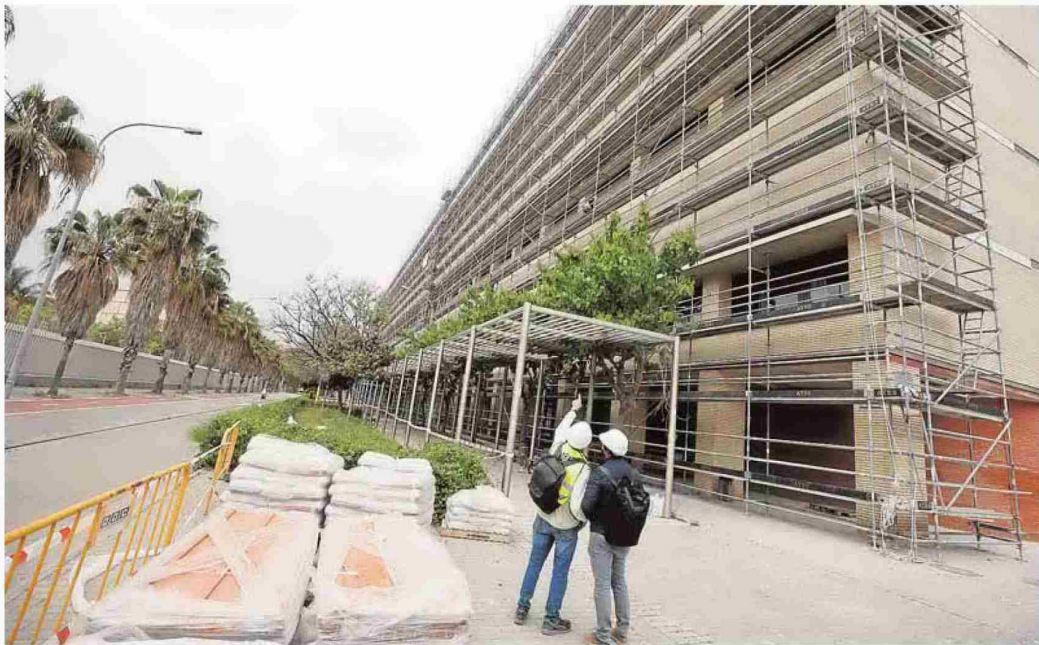
Andamios en el aulaio sur de Tarongers para permitir la rehabilitación de la fachada. **JESÚS SIGNES**

Los edificios datan de mediados de los años noventa, y ya fue necesario actuar en 2003 en las sedes de las facultades de Derecho y Economía, donde se observa una banda horizontal metálica que da sustento a las hojas de ladrillo, una solución que también se utilizará en los dos aularios. Además se mejorarán las juntas de dilatación.

La intervención se centra en garantizar la sujeción de los lienzos de ladrillo caravista a la estructura del edificio y afectará a la totalidad de las fachadas, incluyendo la reposición de tramos enteros. Se trata de un problema habitual en este tipo de cerramientos, y en la zona se pueden observar abombamientos y espacios donde ya ha caído parte del revestimiento.
